7. トルクリミッターについて【参考】

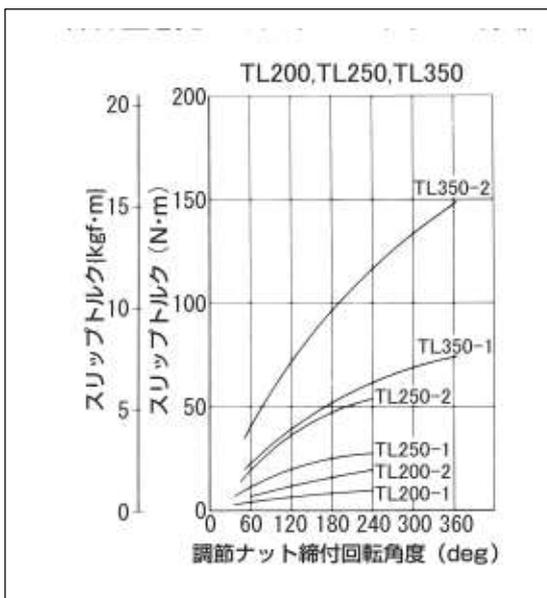
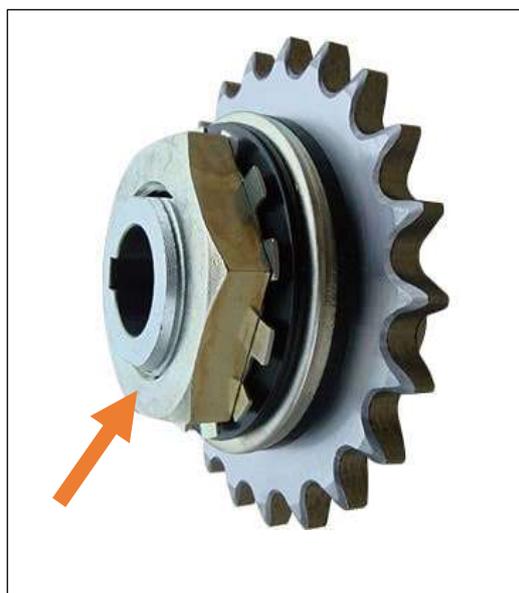
現象) トルクリミッターが作動した

要因①) バケットの噛み込み、オーバーフローなどによる過負荷のトラブル発生

要因②) トラブル以外（搬送量の増加、機械自体の負荷増など）

⇒必ず噛み込みない事を確認して、トルクリミッターを10度くらいずつ増し締めし、ちょうどの所に設定する。

TL350 : 矢印の調整ナットを少しずつ締める
